# 南科液晶電視及產業支援 工業區(樹谷園區)開發計畫

施工暨營運階段 環境監測報告  
(期間：114 年 04 月至 114 年 06 月)

開發單位：臺 南 市 政 府  
設計單位：台灣世曦工程顧問股份有限公司  
施工單位：聯 奇 開 發 股 份 有 限 公 司  
監測單位：南台灣環境科技股份有限公司

中 華 民 國 114 年 07 月

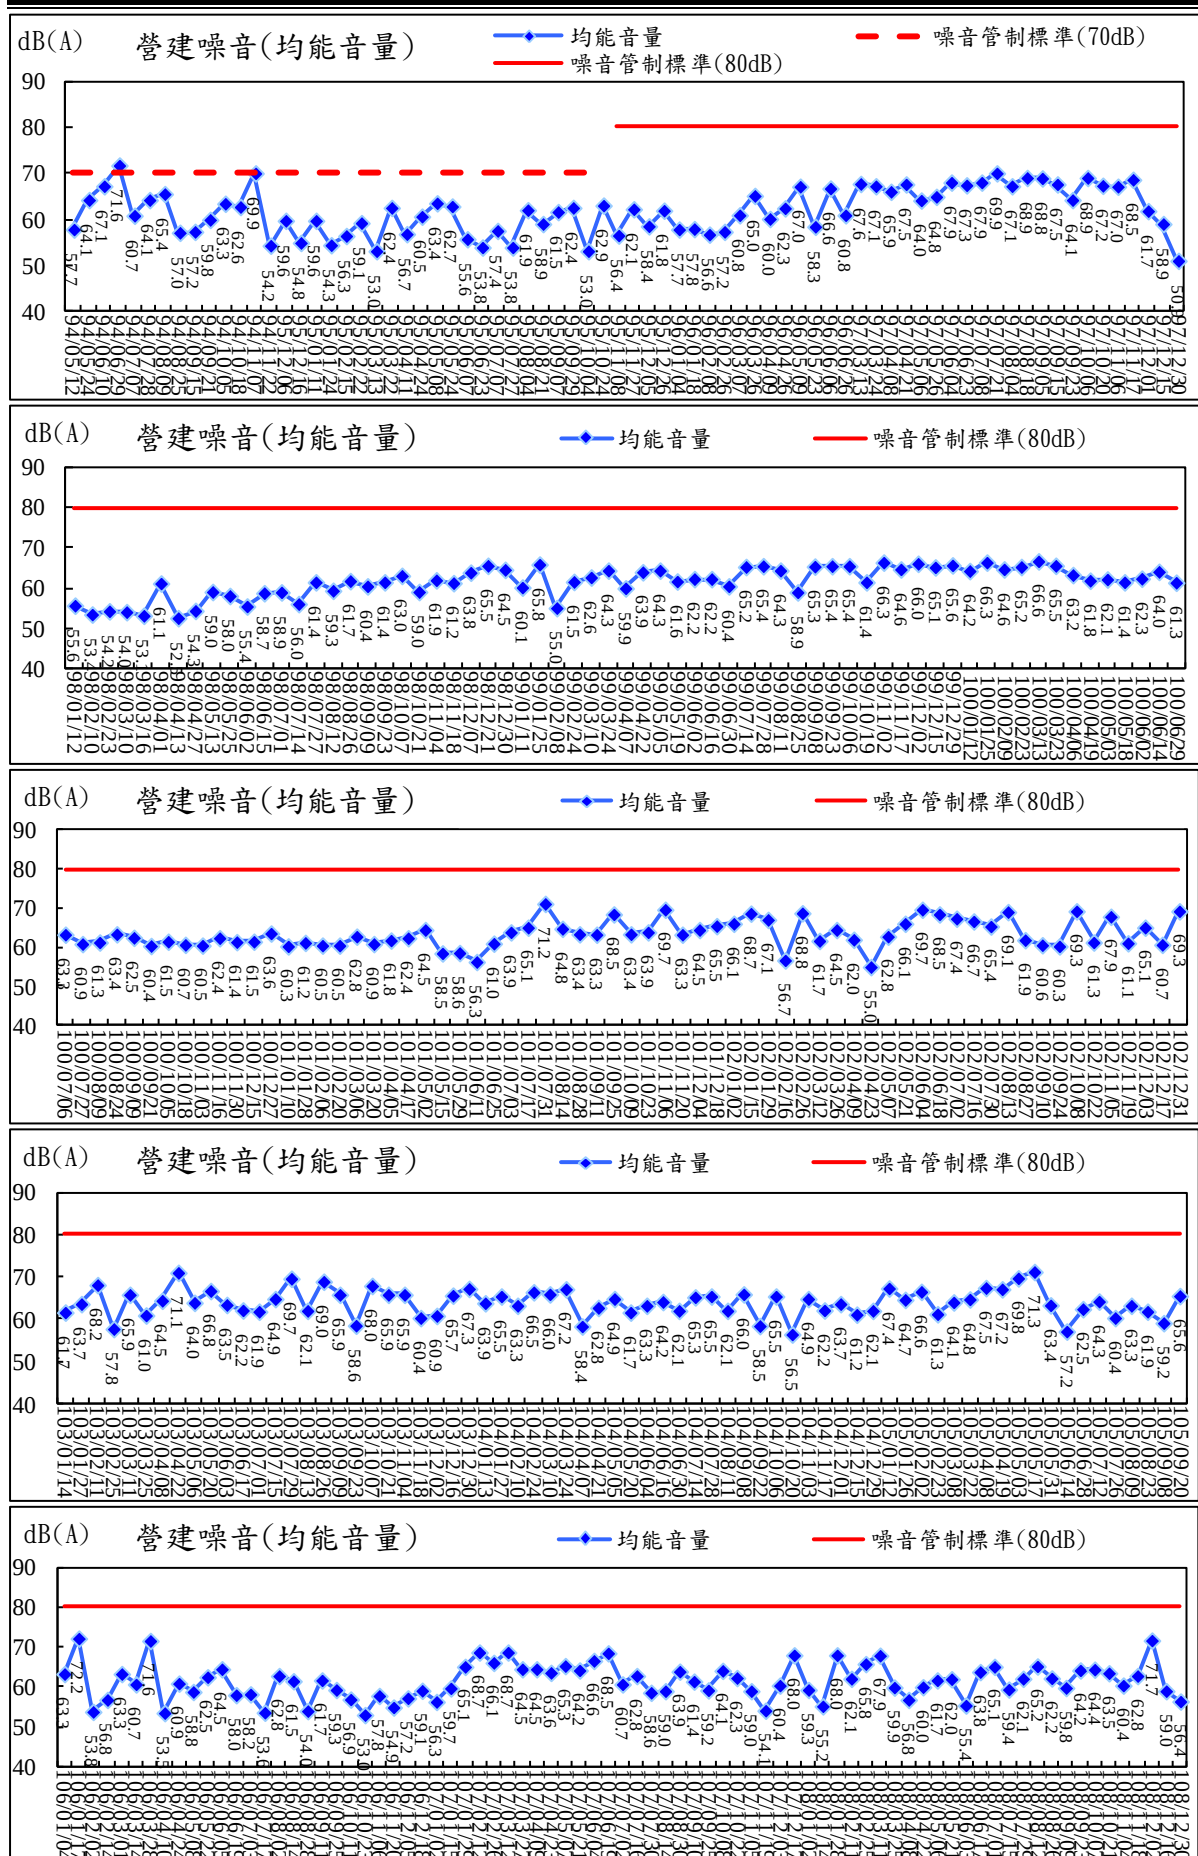
圖 2.76 營建噪音(均能音量)監測結果比較圖

| 監測項目 | | 法規標準 | 114 年第 2 季 | 監測結果檢討 |
|---|---|---|---|---|
| 營建<br>噪音 | $L_{\max}$ | 100 dB(A) | 69.9~85.0 | 各營建噪音測值均符合日間第四類噪音管制區之營建工程噪音管制標準(20Hz 至 20k Hz)，現場未發現異常情況。請參閱營建噪音監測結果比較圖。 |
