# 南科液晶電視及產業支援 工業區(樹谷園區)開發計畫

施工暨營運階段 環境監測報告  
(期間：114 年 01 月至 114 年 03 月)

開發單位：臺 南 市 政 府  
設計單位：台灣世曦工程顧問股份有限公司  
施工單位：聯 奇 開 發 股 份 有 限 公 司  
監測單位：南台灣環境科技股份有限公司

中 華 民 國 114 年 04 月

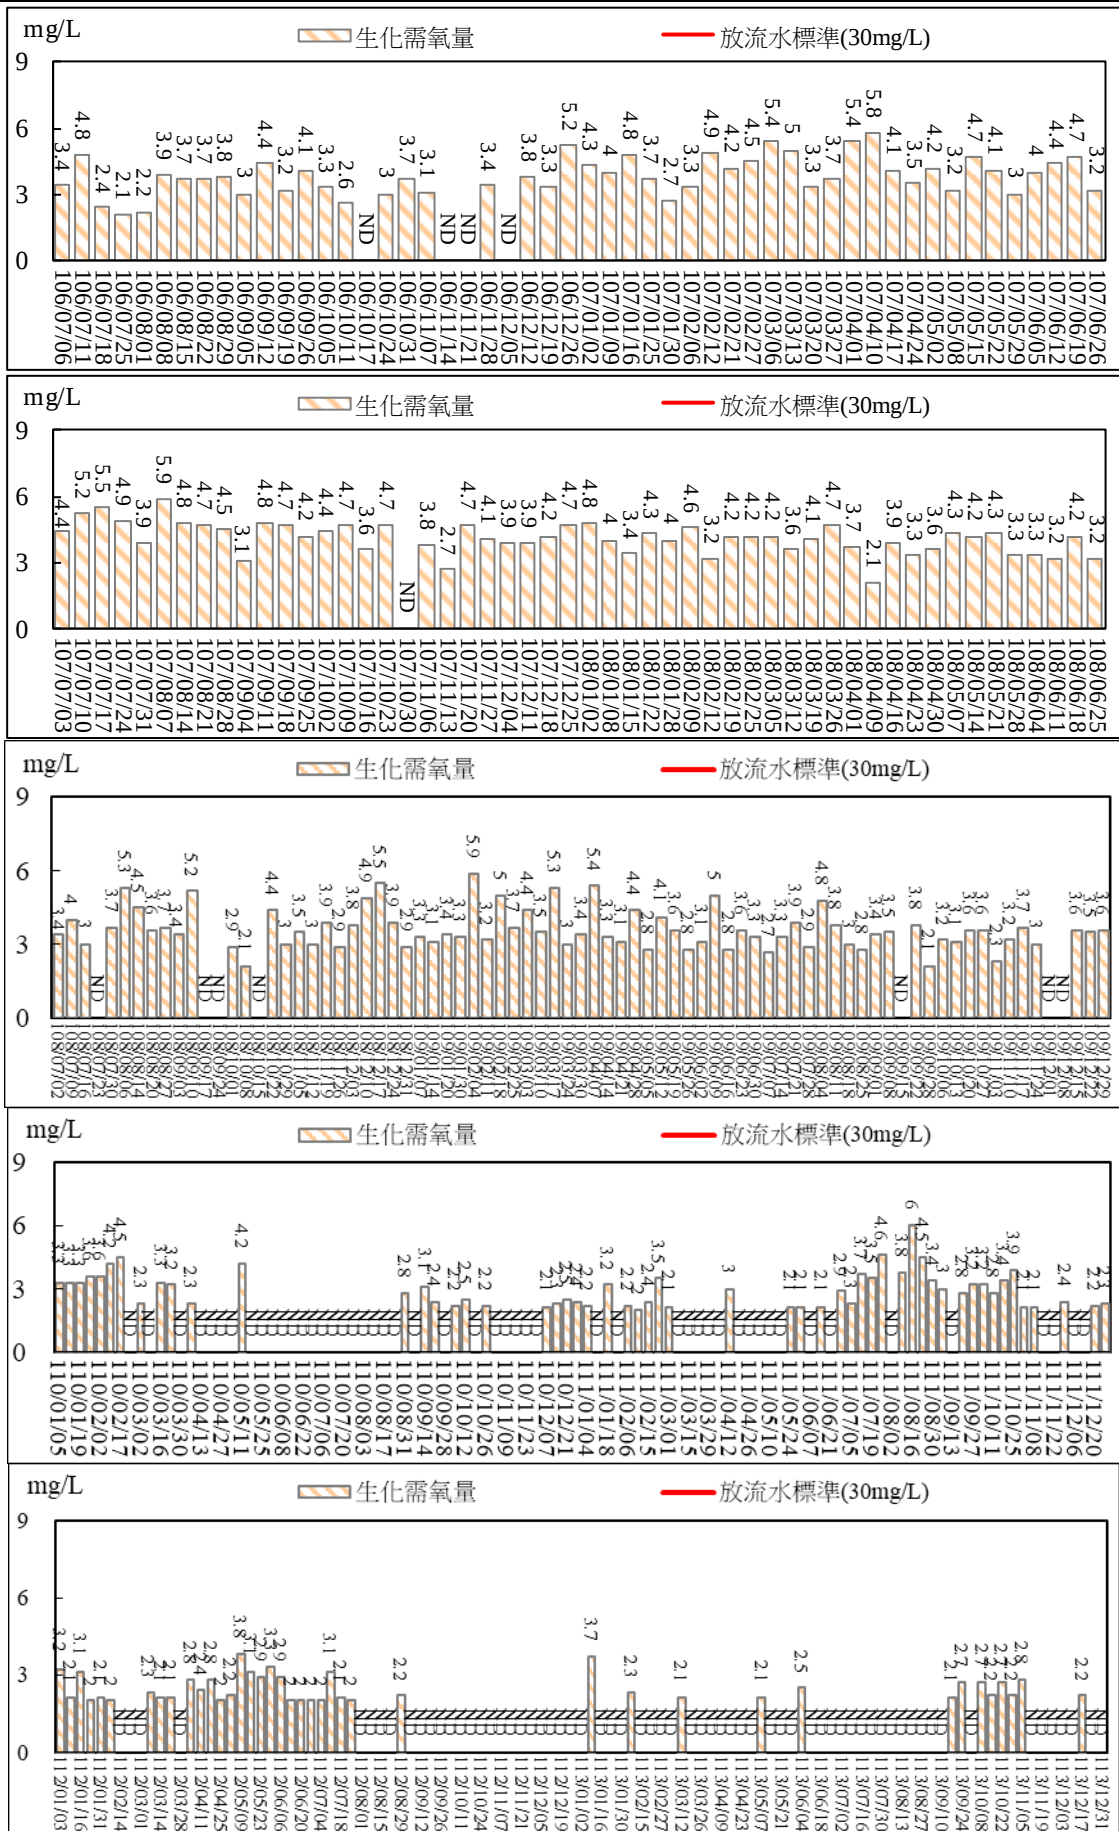
圖 2.22 污水處理廠放流口放流水質監測結果比較圖(生化需氧量)

| 監測項目 | | 法規標準 | 環評承諾 | 114 年第 1 季 | 監測結果檢討 | |
|---|---|---|---|---|---|---|
| 水質 | 污水廠排放口(每週) | 生化需氧量 | 30 mg/L | 10 mg/L | ND<2.0~2.3 | 污水處理廠放流水所有測項均符合放流水標準及光電材料及元件製造業放流管制標準。所有測項與歷次數數據比較皆在歷次範圍內，將持續觀察其測值變化，並持續維持污水廠之操作穩定度。請參閱污水處理廠放流口放流水質監測結果比較圖。 |

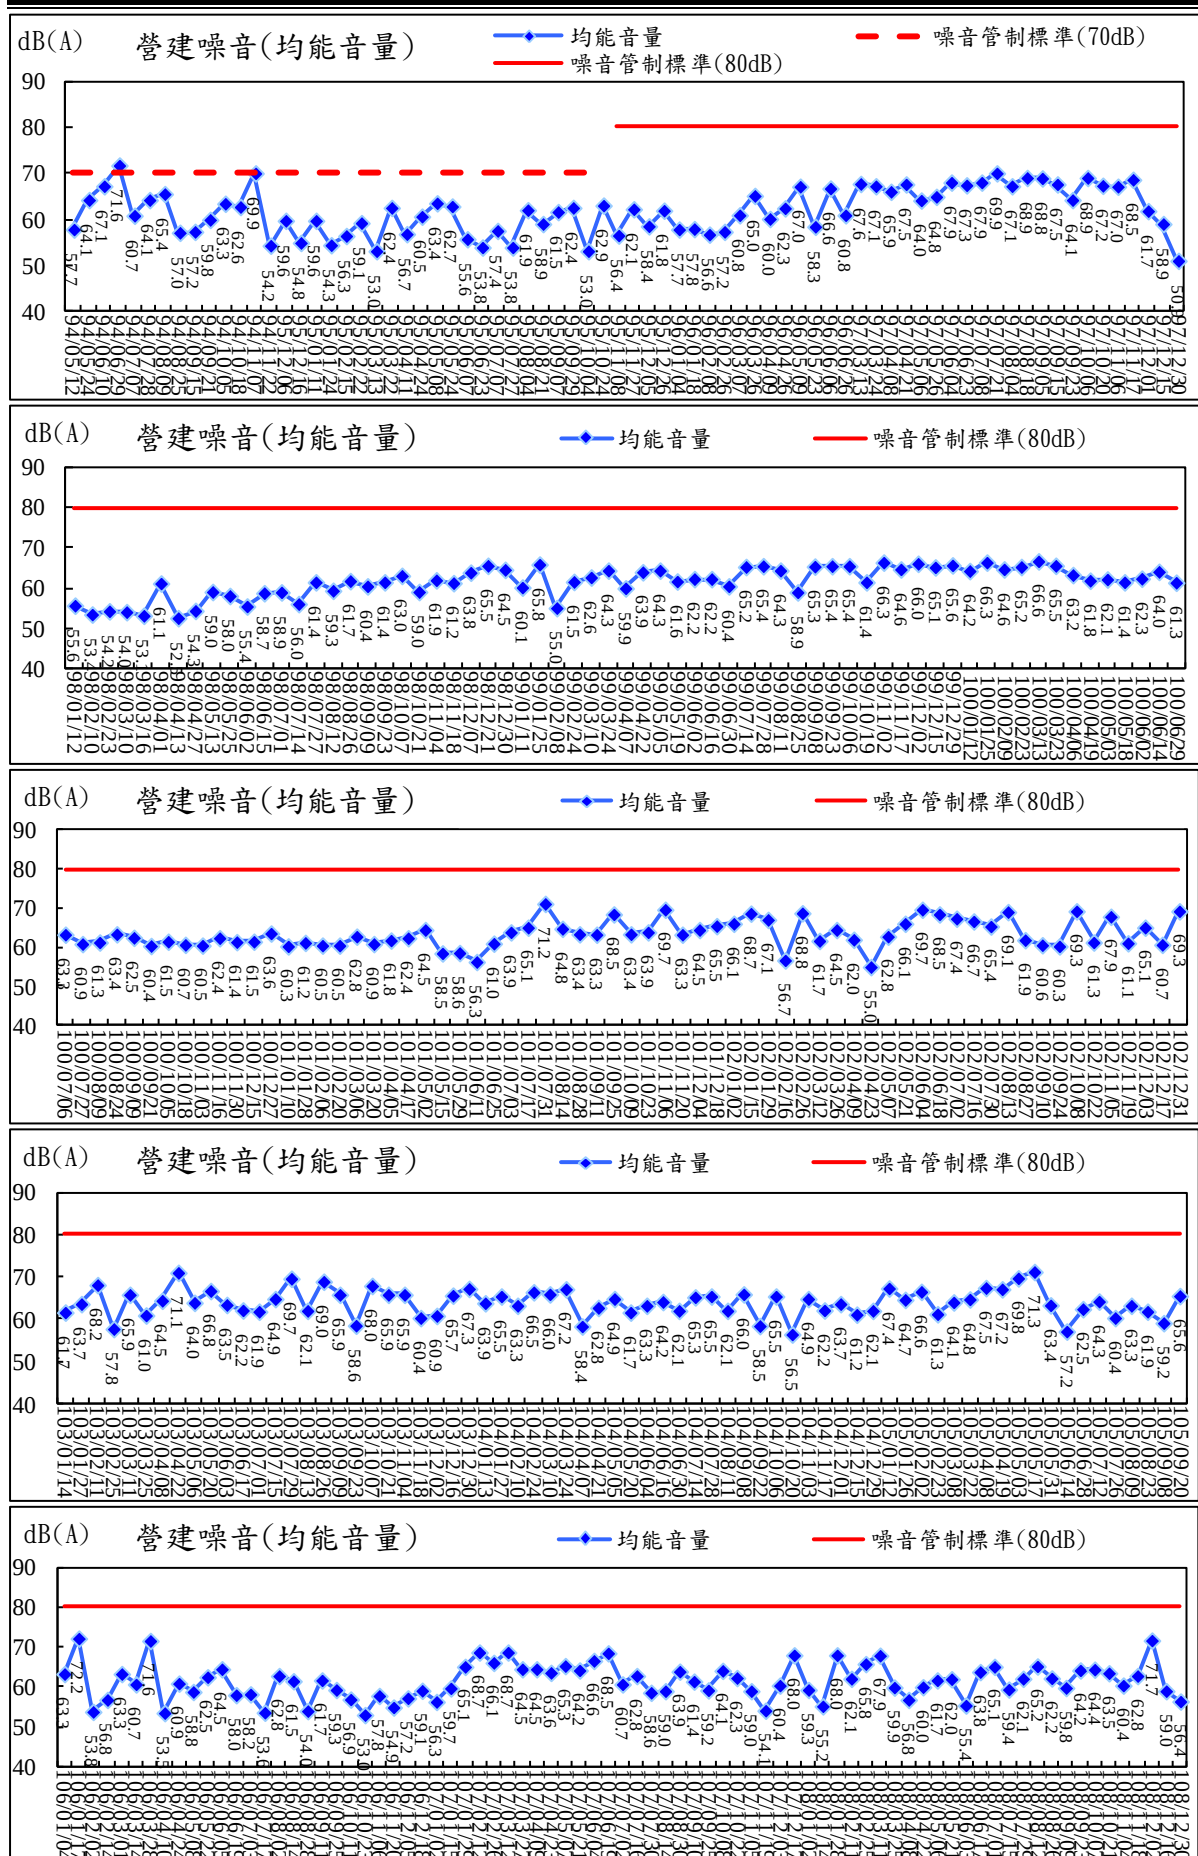
營建噪音(最大音量)

| 監測項目 | | 法規標準 | 114 年第 1 季 | 監測結果檢討 |
|---|---|---|---|---|
| 營建<br>噪音 | $L_{\max}$ | 100 dB(A) | 72.9~85.0 | 各營建噪音測值均符合日間第四類噪音管制區之營建工程噪音管制標準(20Hz 至 20k Hz)，現場未發現異常情況。請參閱營建噪音監測結果比較圖。 |
